„Saudämliche Ausreden“

Mit wechselseitigen Schuldzuweisungen versuchen Behörden, Sachverständige und Schiffbauer ihre Verantwortung für den Untergang der „Estonia“ herunterzuspielen. Die Ostseefähre war trotz einer Konstruktionschwäche zur Fahrt auf hoher See freigegeben worden und wurde von einer leichtsinnigen Besatzung ins Unglück gesteuert.

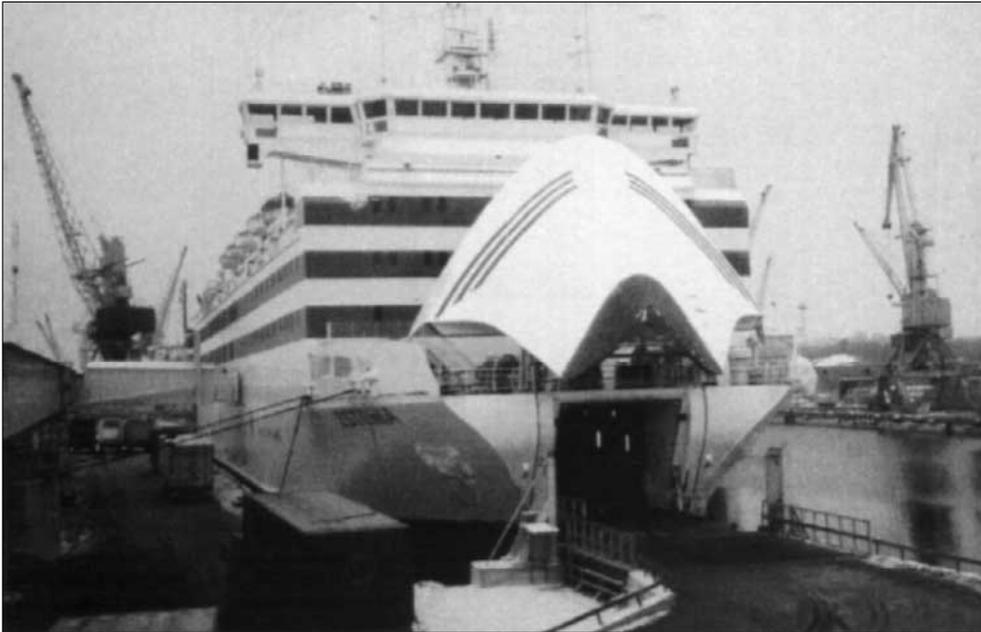
Ostseefähre „Estonia“*: Ein Donnergetöse am Bug schreckte den Wachmann

* Oben: im Februar 1994 in Tallinn; unten: mit Modell des „Estonia“-Bugs.

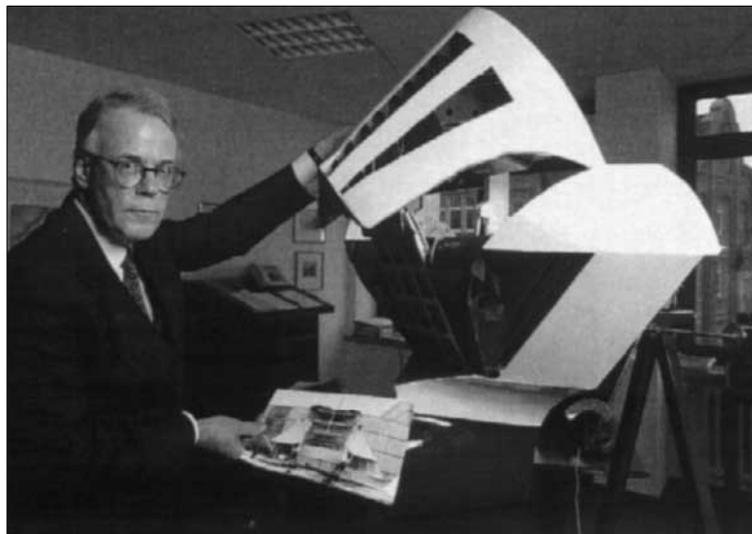
Seerechtler Holtappels*: „Sind finnische Behörden inkompetent?“
