ICE 884 nach dem Unfall von Eschede: Ein Billigteil entwickelt apokalyptische Kräfte

# Die deutsche Titanic

Ein Jahr nach dem Unfall von Eschede sind die Rätsel um den ICE „Wilhelm Conrad Röntgen“ gelöst. Das Protokoll der Katastrophe und ihrer Folgen zeigt Leiden und Hilflosigkeit der Opfer – und die Fehlentscheidungen der Bahnmanager, die jetzt Strafverfahren fürchten müssen.

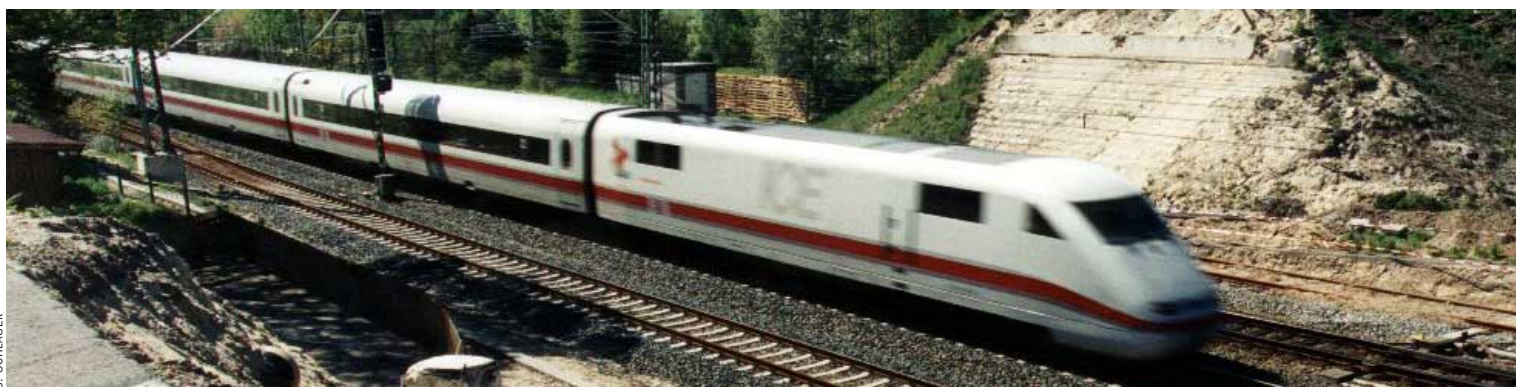
ICE an der Unfallstelle: Der Stolz germanischer Ingenieurskunst zerschellt an der Brücke von Eschede

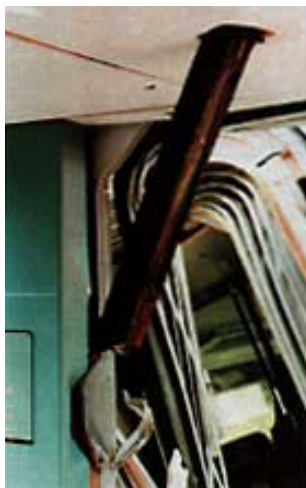
Eingedrungener Radlenker\*

\* Der Stahlträger wurde von der „Weiche 2“ abgerissen, drang durch den Boden in den ersten Waggon ein und bohrte sich durch die Innendecke in den Wasserbehälter für die Toilette unter dem Wagendach.

An „Weiche 2“ vor dem Bahnhof von Eschede verkeilt sich der gesprengte Radreifen in einer Stahlzunge, die die Züge in der Spur halten soll, dem „Radlenker“. Dieser wird abgerissen, stößt wie ein Speer durch den Boden des ersten Wagens.

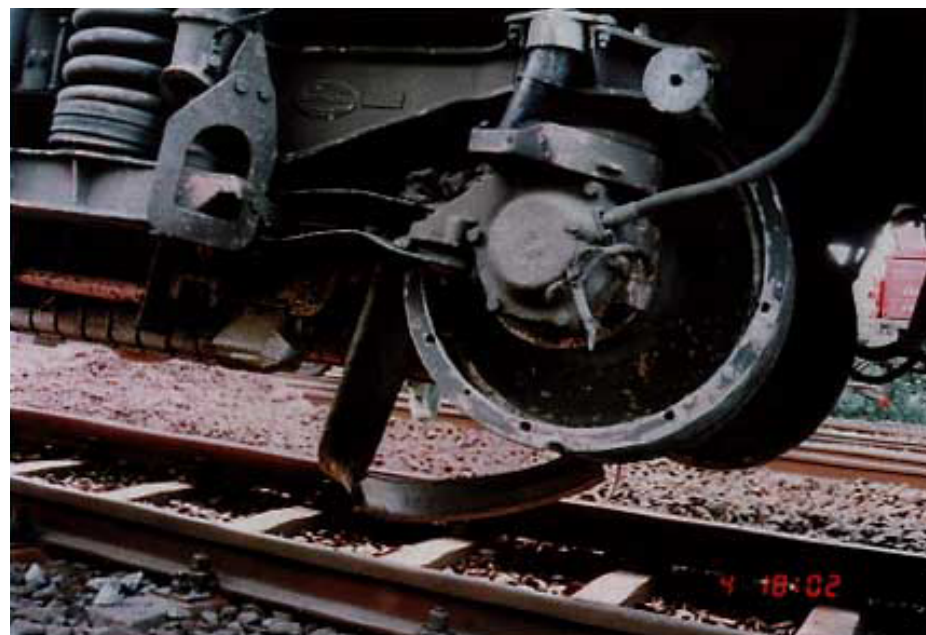
Abgerissener Radreifen unter dem Drehgestell: 88 Minuten für die letzte Inspektion

Nur wenig später macht ein Techniker des Eisenbahn-Bundesamtes (EBA), der von Hamburg nach Eschede beordert wurde, den entscheidenden Fund. Er entdeckt an dem fast unversehrten Wagen eins, der 200 Meter von der Unglücksstelle entfernt ins Kiesbett schlitterte, den geborstenen Radreifen. Und er findet den abgebrochenen Radlenker, der sich unterm Dach des ersten Wagens bis in den Wassertank für die Toilette gebohrt hat. Sein spontanes Urteil: „Das kann die Ursache sein.“

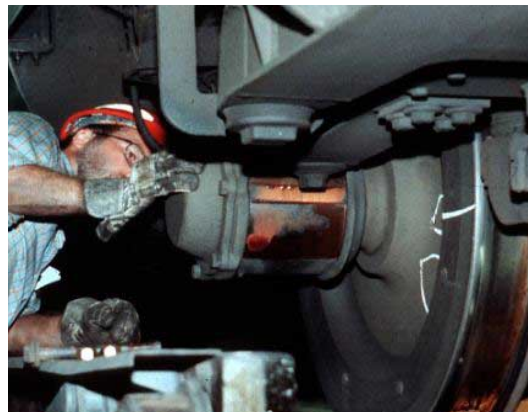
**Radkontrolle im Münchner ICE-Betriebswerk**  
*Test im Licht der Arbeitslampe*

Die Ergebnisse der Messungen laufen auf dem Computer-Bildschirm eines Disponenten auf. Dieser entscheidet, was repariert wird und wann der Zug wieder fahren darf. Um ihm die Arbeit zu erleichtern, kennzeichnet das Rechnersystem Mängel mit kräftiger roter Untermauerung.

Beim Unglücksrad von Eschede zeigt der Computer nur noch rot. Eine „Rundlaufabweichung“ von 0,6 Millimetern hat die Bahn als „Betriebsgrenzmaß“ festgesetzt. Schon am 27. Mai um 22.53 Uhr registriert das Meßmodul einen Wert von 0,7; am Morgen des 1. Juni sind es um 4 Uhr sogar 0,8 Millimeter. Der ICE fährt dennoch ab, und nach einer Fahrt durch Deutschland hat der Wert noch einmal zugenommen: Um 23.45 Uhr liegt er bei 0,9 Millimeter.
