BAHN

Fortschritt ins Risiko

Fünf Monate nach dem Bruch einer ICE-Achse tappen die Ingenieure bei der Ursachenforschung noch im Dunkeln. Klar scheint nur, dass die Hersteller einen Stahl einsetzen, dessen Belastbarkeit bislang nicht erforscht ist. Bahn-Chef Hartmut Mehdorn erwägt, die Züge umrüsten zu lassen.

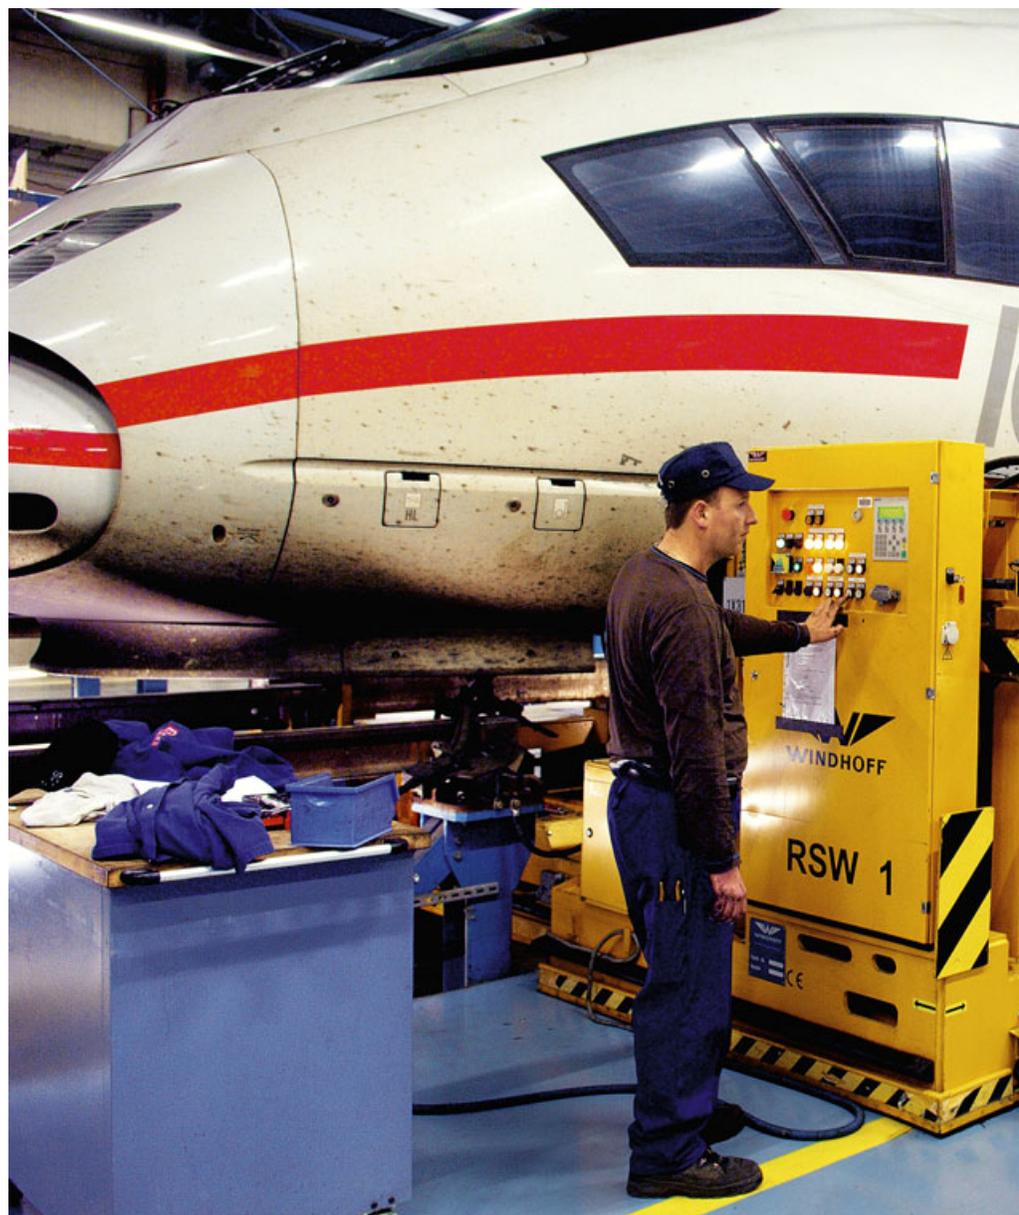
Wartung eines ICE 3 (in Dortmund)
Sparen zu Lasten der Sicherheit?

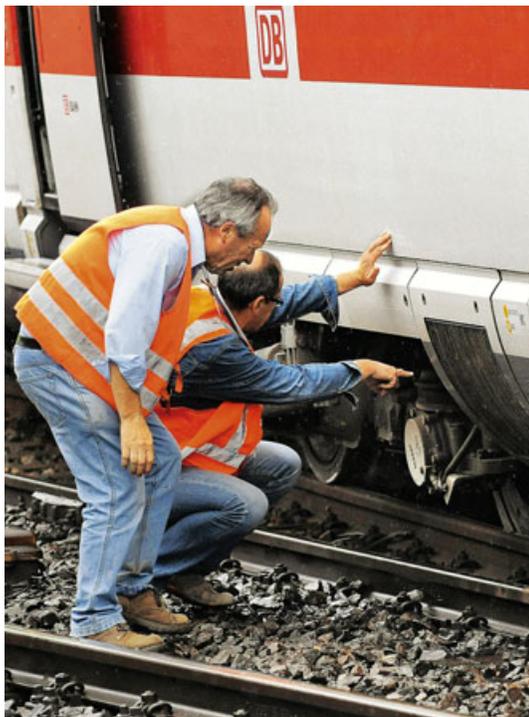
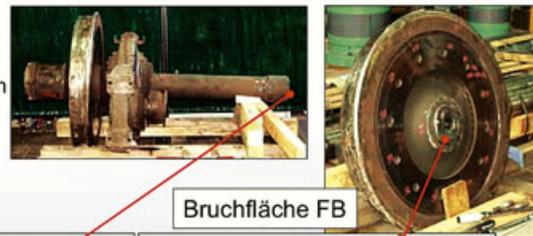
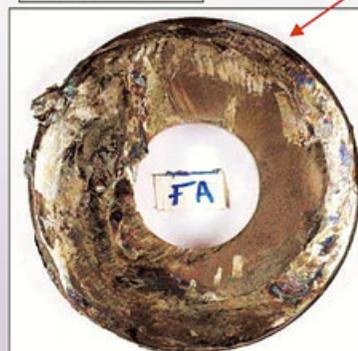
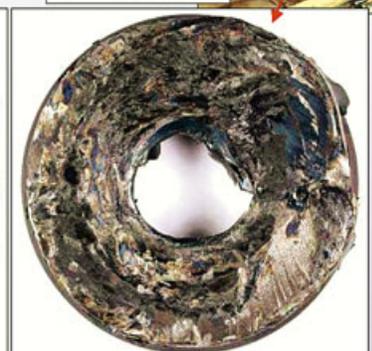
V.3/566 Schadensanalyse Radsatzwelle ICE-3, Stand 2008-09-22

Fraktographie

- Abtrennen der beiden Bruchflächen

Bruchfläche FA

Bruchfläche FB

ICE-Achsbruch in Köln, Analysefotos aus dem Untersuchungsbericht der BAM: „Der Riss wächst langsam von außen nach innen“

Denn inzwischen lag dem Minister ein Zwischenbericht der Bundesanstalt für Materialforschung und -prüfung (BAM) vor, das die gebrochene Radsatzwelle im Auftrag der Kölner Staatsanwaltschaft untersucht. Die Prüfer der Berliner Behörde haben „nichtmetallische Einschlüsse“ an der Bruchstelle entdeckt. Solche Verunrei-

Die Autoren des BAM-Zwischenberichts skizzieren einen „mutmaßlichen Schadensablauf“, der an einem nichtmetallischen Einschluss begonnen haben könnte. Aber ob so ein Einschluss zweifelsfrei als bruchursächlich zu bewerten ist? Die BAM-Ingenieure haben sich noch nicht festgelegt – und vielleicht werden sie es auch nie tun.

Katrin Mädler, die Schwachstellenanalytikerin im Bahn-Technikzentrum, glaubt nicht an die Theorie vom Materialeinschluss. Der Normalfall, so selten er ist, beginne mit einem Initialschaden an der Oberfläche, etwa einer mechanischen Beschädigung infolge Steinschlags oder Korrosion: „Dann wächst der Riss langsam von außen nach innen.“ So wie ein Hautspalt etwa an der Fingerkuppe immer tiefer ins Fleisch dringt, wenn man ihn nicht in Ruhe lässt und ständig daran zupft, wird die Verletzung im Stahl immer größer.

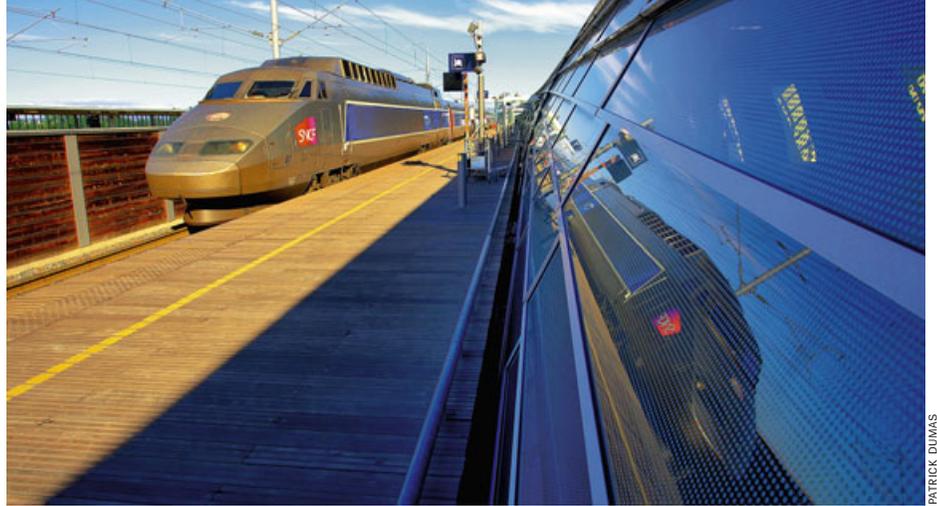
Hochgeschwindigkeitszug TGV: Üppig dimensionierte Achsen aus konventionellem Stahl

Auch beim Achsenbau haben sich die Franzosen dem Fortschrittswettbewerb verweigert. Sie sind aus konventionellem, eher weichem Stahl und üppig dimensioniert: An den Radsitzen messen sie bis zu 212 Millimeter. Ultraschallkontrollen hält Hersteller Alstom im laufenden Betrieb für überflüssig. Er empfiehlt eine Untersuchung beim Radwechsel, also etwa alle zwei Millionen Kilometer.
