Alarm auf Station SL-1

Unfälle in Atomkraftwerken (III) / Von John G. Fuller

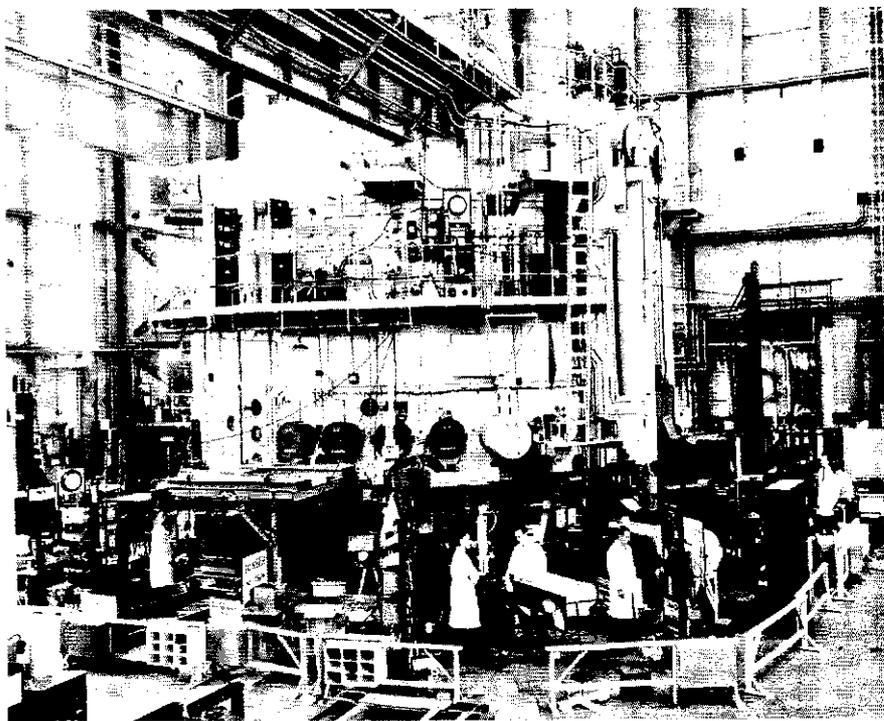
... schüttete Sand auf das geschmolzene Uran: Reaktorgefäß in Chalk River

Die Hilfsmannschaft wurde mit Masken ausgestattet. Jeder erhielt einen Eimer mit Sand. Die Aufgabe: in das Gebäude laufen, eine lange, unsichere Stahltreppe hinauf, zur Grube rennen und den Sand auf das brennende, geschmolzene Uran schütten.

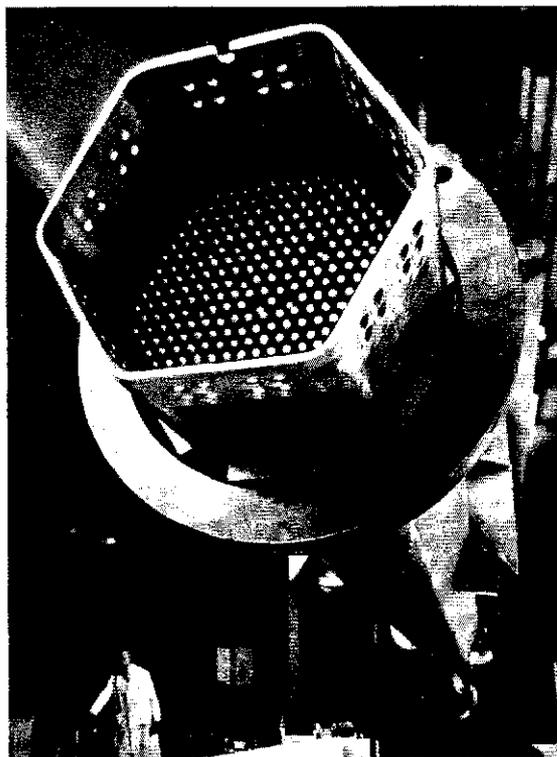
... verfügte den Baustopp: Reaktor-Brennstäbe

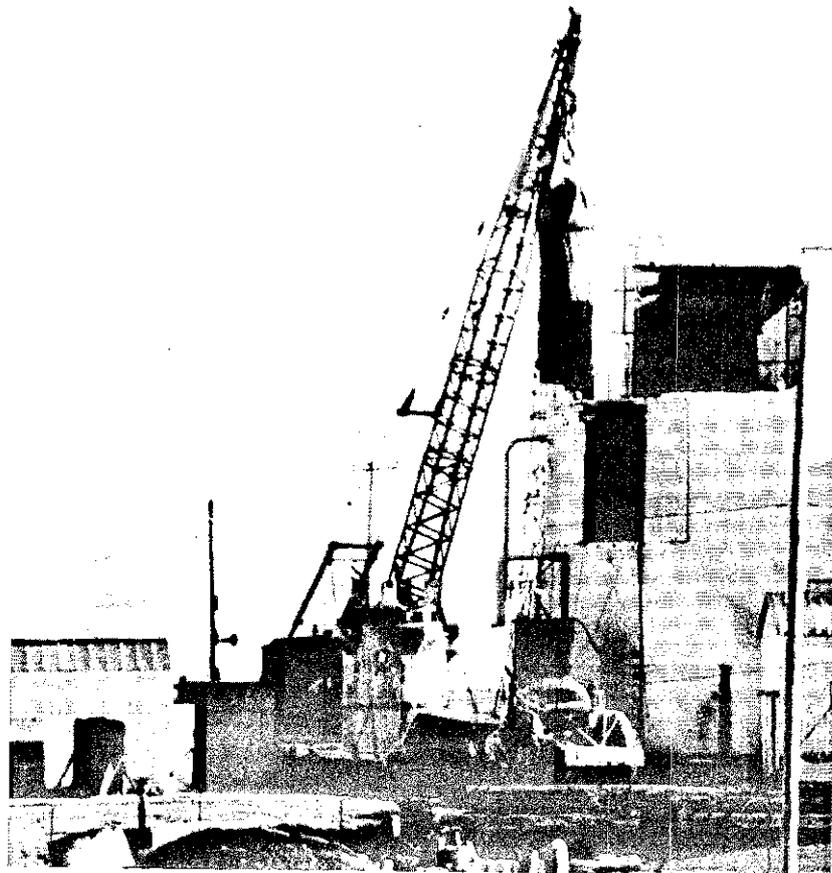
SL-1-Reaktor nach dem Unfall: Ein „Wasserhammer“ schlug zu
