# Hightech ohne Frostschutz

Ein Konstruktionsfehler lässt VW-Motoren bei Kälte kollabieren. Die Entwickler schufen Aggregate aus Aluminium – ohne sie ausreichend zu erproben.

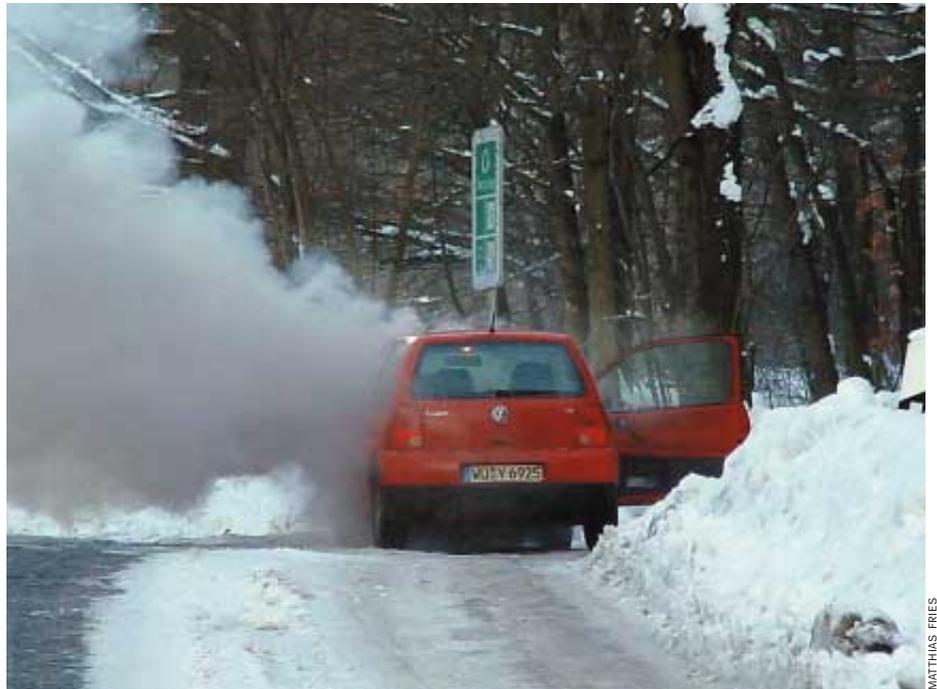
Motorbrand bei einem VW Lupo\*: „Ungewöhnliches Fahrerprofil“

Lupo-Fahrer Matthias Fries aus Remlingen bei Würzburg steuerte seinen Kleinwagen auf einen Autobahnparkplatz, weil Rauch aus dem Motorraum drang. Dort brannte der VW aus. Der örtliche Händler vermutete die berüchtigte Vereisung als Brandursache. Doch wenig später kamen Experten aus Wolfsburg, die das bestritten. Fries konnte es egal sein, da das geleaste Auto ohnehin voll versichert war.
